ОБСЛЕДОВАНИЕ ЛИФТОВ
от 03 февраля 2020 г.
ПО АДРЕСУ: г. Москва, ул. Кожуховская 6-я, д. 11, к. 2

ОБСЛЕДОВАНИЕ 6-ти ЛИФТОВ
от 03.февраля 2020года.
По АДРЕСУ : г.Москва ,ул. Кожуховская 6-я, д.11, к.2.

ПОДЪЕЗД № 1 ЛИФТЫ Регистрационный № 156023грузовой и № 156027 пассажирский.

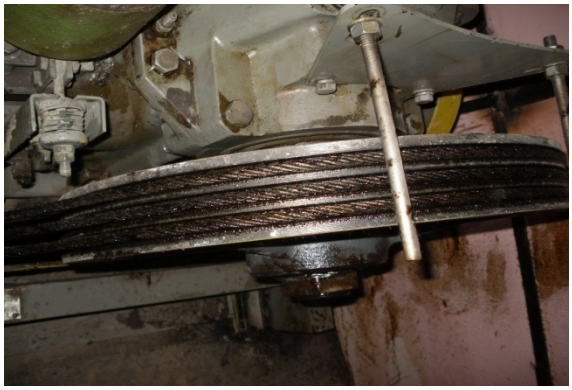
ПОДЪЕЗД № 1 Лифт Рег. № 156027.пассажирский.

Замена КВШ. (закупка)

Лифт Рег. № 156027.		
Начальная стадия дефекта.	Устранить в ходе капитального ремонта	X
Развитый дефект	Устранить в ходе капитального ремонта	
Аварийный дефект	Устранить немедленно	
Анализ	Начальная проточка лунок канатоведущего Шкива (КВШ) : ЗАМЕНА!

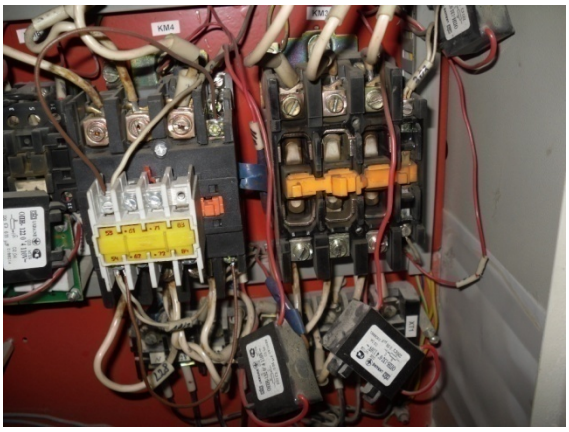
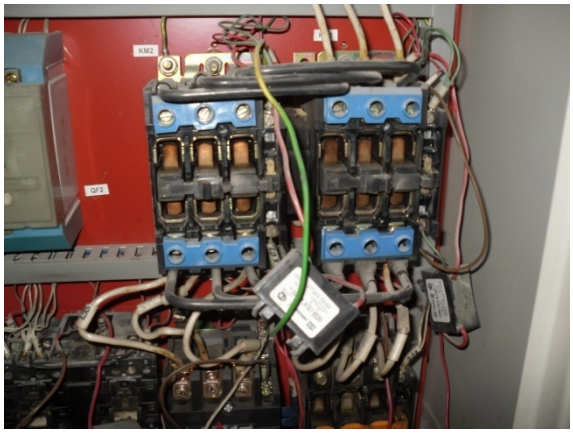
ПОДЪЕЗД № 1 Лифт Рег. № 156027. пассажирский. Замена пускателей главного привода -4 шт. (закупка)

Лифт Рег. № 156027.		
Начальная стадия дефекта.	Устранить в ходе капитального ремонта	X
Развитый дефект	Устранить в ходе капитального ремонта	
Аварийный дефект	Устранить немедленно	
Анализ	Износ в процессе эксплуатации :ЗАМЕНА

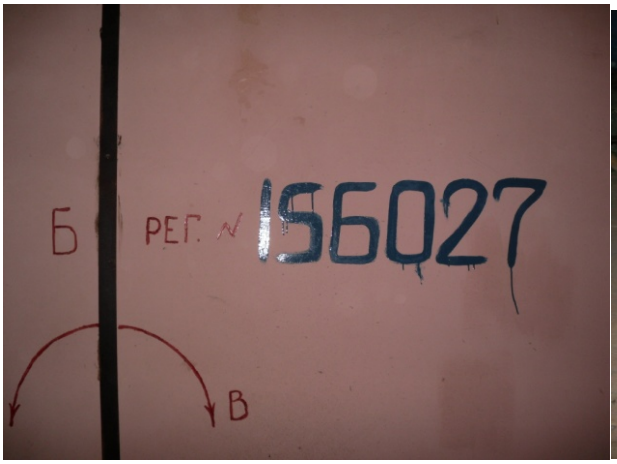
ПОДЪЕЗД № 1 Лифт Рег. № 156027. пссажирский. Ремонт машинного помещения.

Лифт Рег. № 156027.		
Начальная стадия дефекта.	Устранить в ходе капитального ремонта	X
Развитый дефект	Устранить в ходе капитального ремонта	
Аварийный дефект	Устранить немедленно	
Анализ	Требуется косметический ремонт, Множественное отслоение ЛКП (лакокрасочного покрытия)

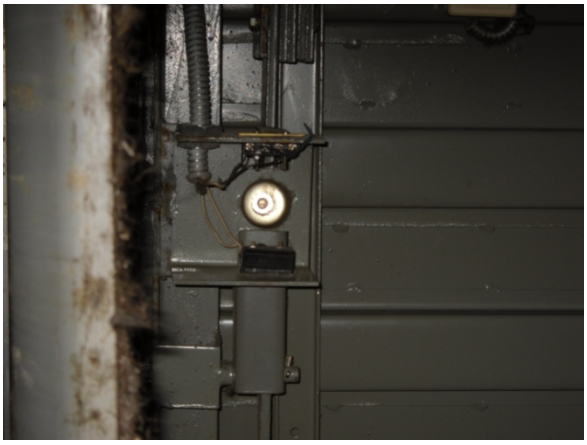
ПОДЪЕЗД № 1 Лифт Рег. № 156027. пссажирский.Замена подпольного контакта грузовзвеса кабины лифта.

Лифт Рег. № 156027.		
Начальная стадия дефекта.	Устранить в ходе капитального ремонта	X
Развитый дефект	Устранить в ходе капитального ремонта	
Аварийный дефект	Устранить немедленно	
Анализ	Износ в процессе эксплуатации. ЗАМЕНА

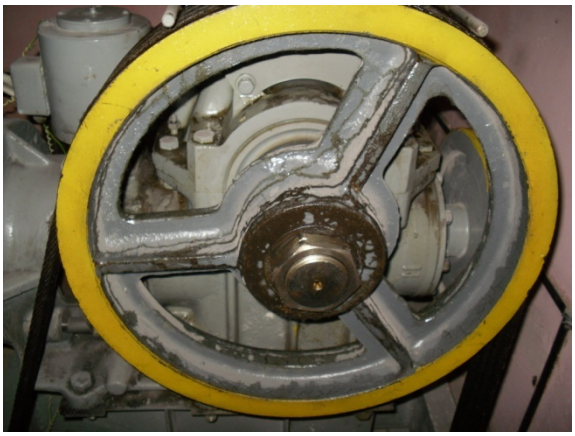
ПОДЪЕЗД № 1 Лифт Рег. № 156023. грузовой.Замена КВШ. (закупка).

Лифт Рег. № 156023.		
Начальная стадия дефекта.	Устранить в ходе капитального ремонта	X
Развитый дефект	Устранить в ходе капитального ремонта	
Аварийный дефект	Устранить немедленно	
Анализ	Начальная проточка лунок Канато-Ведущего Шкива (КВШ) : ЗАМЕНА!

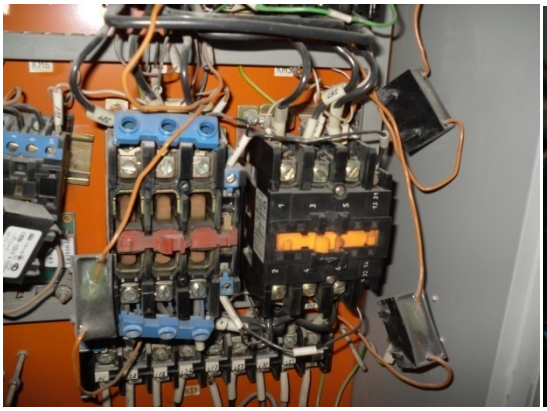
ПОДЪЕЗД № 1 Лифт Рег. № 156023. грузовой.

Замена пускателей (катушка 110В) -4шт. (Закупка)

Лифт Рег. № 156023.		
Начальная стадия дефекта.	Устранить в ходе капитального ремонта	X
Развитый дефект	Устранить в ходе капитального ремонта	
Аварийный дефект	Устранить немедленно	
Анализ	Износ в процессе эксплуатации :ЗАМЕНА

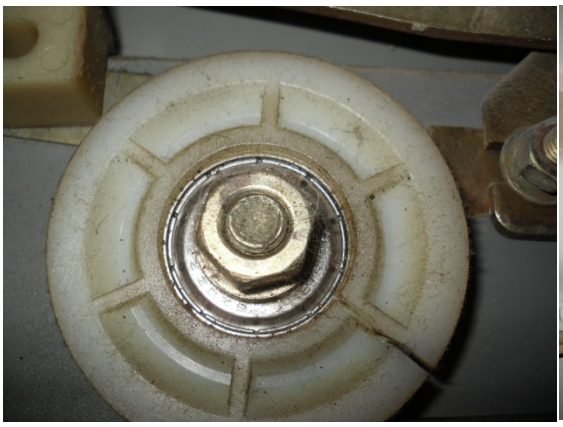
ПОДЪЕЗД № 2 Лифт Рег. 156026. пассажирский. Замена роликов ДШ, ДК (дверей шахты, кабины) -20шт. (закупка)

Лифт Рег. № 156026 .		
Начальная стадия дефекта.	Устранить в ходе капитального ремонта	X
Развитый дефект	Устранить в ходе капитального ремонта	
Аварийный дефект	Устранить немедленно	
Анализ	Износ в процессе эксплуатации. ЗАМЕНА

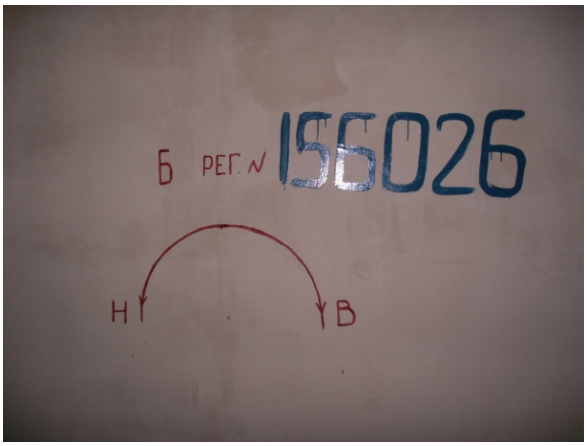
ПОДЪЕЗД № 2 Лифт Рег. 156026. пассажирский. Ремонт Машинного помещения.

Лифт Рег. № 156026 - 156024.		
Начальная стадия дефекта.	Устранить в ходе капитального ремонта	X
Развитый дефект	Устранить в ходе капитального ремонта	
Аварийный дефект	Устранить немедленно	
Анализ	Требуется косметический ремонт, Множественное отслоение ЛКП (лакокрасочного покрытия)

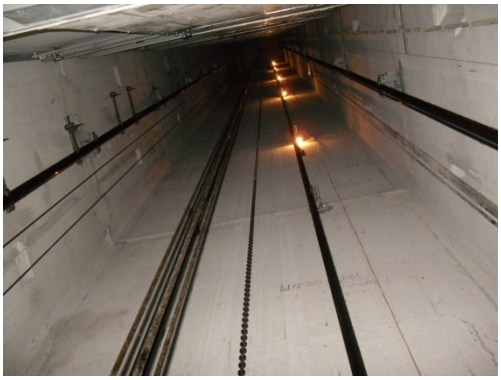
ПОДЪЕЗД № 2 Лифт Рег. 156024. грузовой.

Регулировка направляющих КАБИНЫ лифта (ШТИХМАС)

Лифт Рег. № 156024.		
Начальная стадия дефекта.	Устранить в ходе капитального ремонта	X
Развитый дефект	Устранить в ходе капитального ремонта	
Аварийный дефект	Устранить немедленно	
Анализ	ШТИХМАС – Требуется СРОЧНАЯ регулировка.

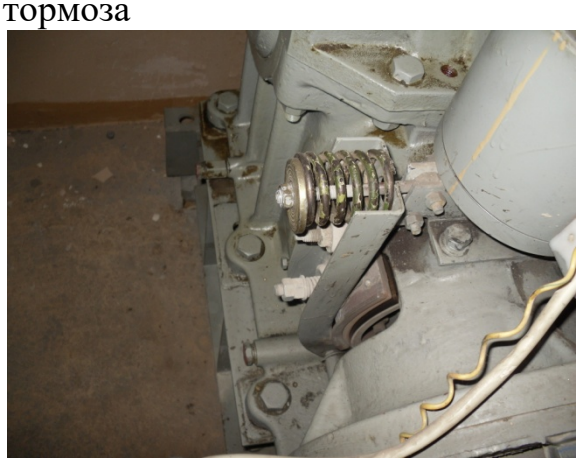
ПОДЪЕЗД № 3 Лифт Рег. 156022. грузовой. Замена пружины главного тормоза

Лифт Рег. № 156022.		
Начальная стадия дефекта.	Устранить в ходе капитального ремонта	X
Развитый дефект	Устранить в ходе капитального ремонта	
Аварийный дефект	Устранить немедленно	
Анализ	Изношен в процессе эксплуатации : ЗАМЕНА

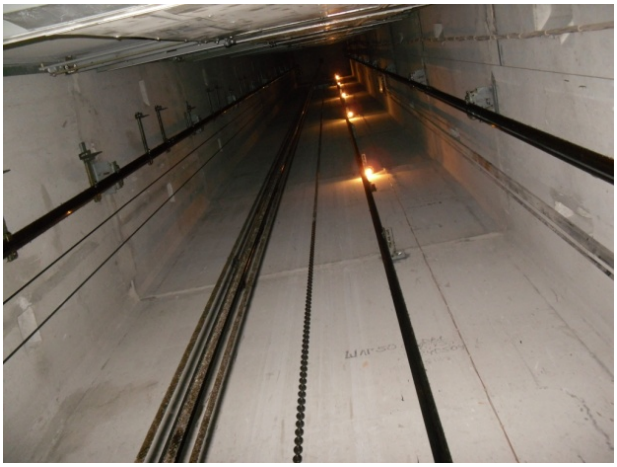
ПОДЪЕЗД № 3 Лифт Рег. 156022. грузовой.

Требуется регулировка штихмаса

Лифт Рег. № 156022.		
Начальная стадия дефекта.	Устранить в ходе капитального ремонта	X
Развитый дефект	Устранить в ходе капитального ремонта	
Аварийный дефект	Устранить немедленно	
Анализ	ШТИХМАС – Требуется СРОЧНАЯ регулировка.

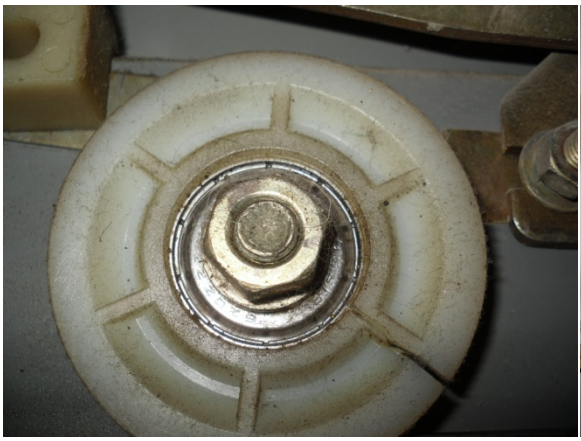
ПОДЪЕЗД № 3 Лифт Рег. 156022.грузовой. Замена роликов ДК ДШ

Лифт Рег. № 156022.		
Начальная стадия дефекта.	Устранить в ходе капитального ремонта	X
Развитый дефект	Устранить в ходе капитального ремонта	
Аварийный дефект	Устранить немедленно	
Анализ	Изношен в процессе эксплуатации : ЗАМЕНА

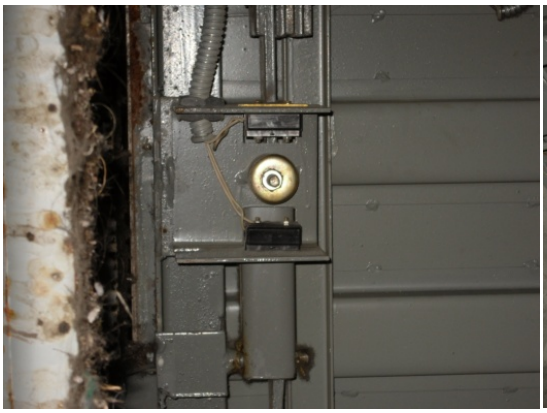
ПОДЪЕЗД № 3 Лифт Рег. 156022.грузовой. Замена подпольного контакта грузовзвеса кабины лифта.

Лифт Рег. № 156022.		
Начальная стадия дефекта.	Устранить в ходе капитального ремонта	X
Развитый дефект	Устранить в ходе капитального ремонта	
Аварийный дефект	Устранить немедленно	
Анализ	Износ в процессе эксплуатации. ЗАМЕНА
